消費者庁消費者安全課

介護ベッド用手すりのすき間に頭や首、手足
などを挟む事故等に係る注意喚起について

介護ベッド用手すり（管理番号：A201000531）

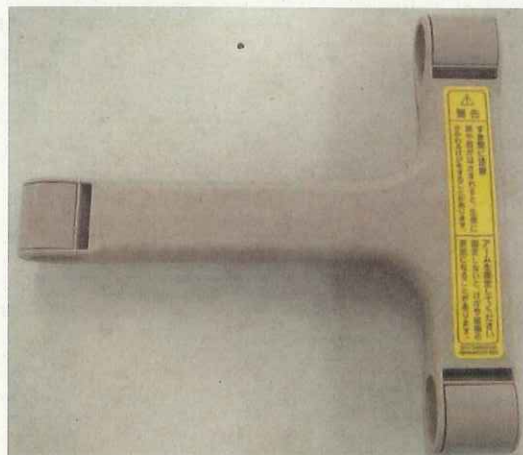
（すき間を埋めるためのT字型簡易部品）

そのため、同社は不意の動作により頭や首、手足がすき間に入り込むことを防止するため、平成13年10月から当該製品のすき間を埋めるためのT字型の簡易部品を無償で配布していました。

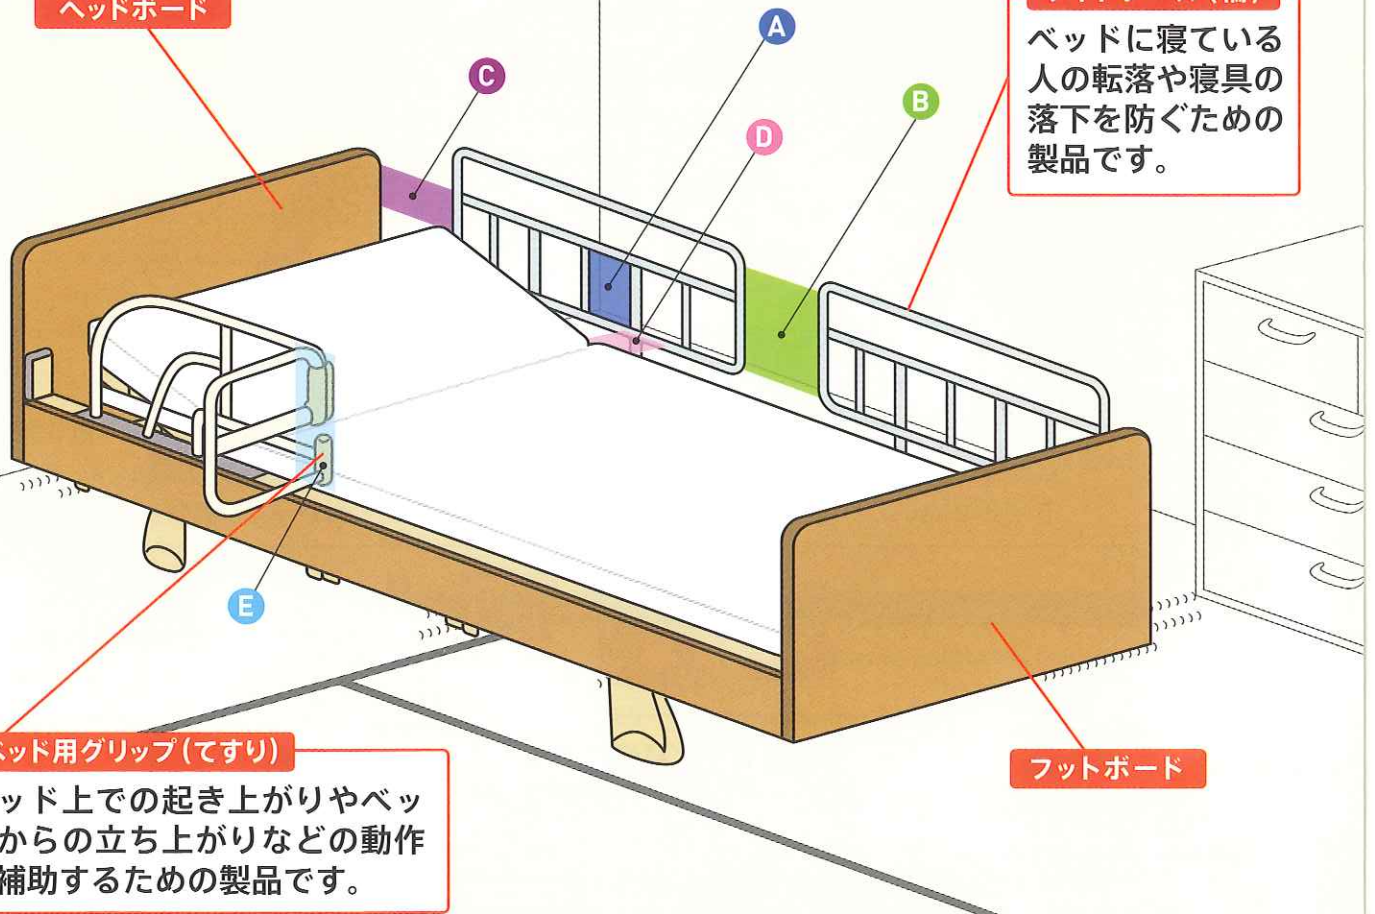
- A サイドレール内のすき間
- B サイドレールとサイドレールのすき間
- C サイドレールとボードのすき間
- D サイドレールとマットのすき間
- E ベッド用グリップの固定レバーなど

ベッドに寝ている人の転落や寝具の落下を防ぐための製品です。

ベッド上での起き上がりやベッドからの立ち上がりなどの動作を補助するための製品です。

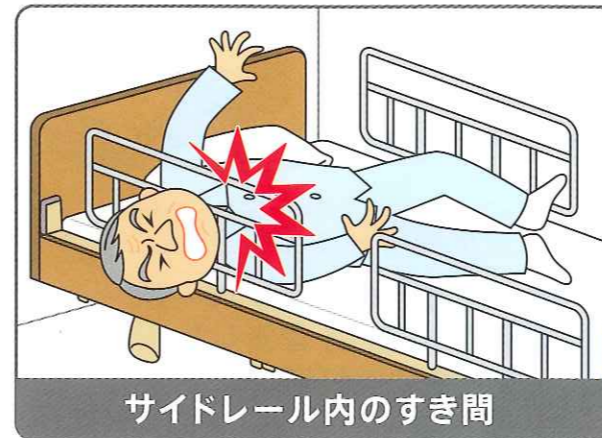
12cm以上のすき間があると・・・ サイドレールの中に頭が入り、窒息事故が発生しています。

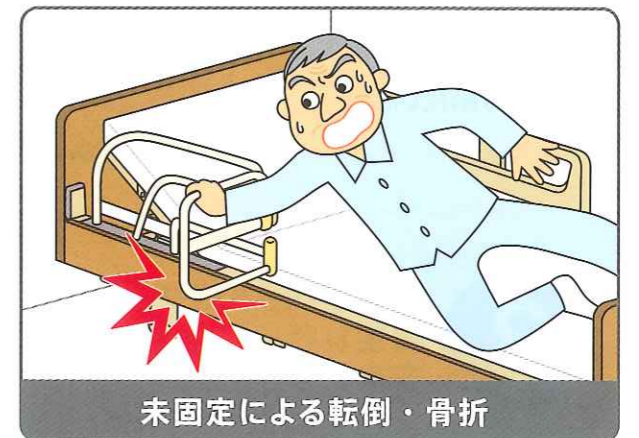
しっかり固定していないと・・・
立ち上がる時に転倒し骨折する原因になります。
