医療・介護ベッド用手すりのすき間に頭や首、手足などを挟む事故等に係る施設管理者に対する注意喚起について

介護ベッド用手すりのすき間に頭や首、手足  
などを挟む事故等に係る注意喚起について

介護ベッド用手すり（管理番号：A201000531）

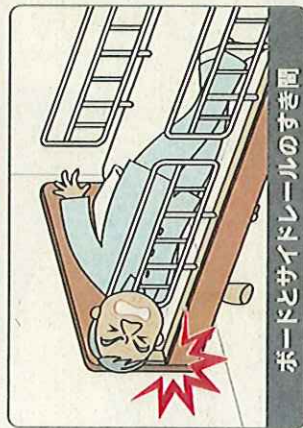
### すき間に首が入り込む事故が多発しています。

介護ベッドのJIS規格では、図のようにサイドレールとサイドレールのすき間に直径6cmの硬い円柱状の器具が入らないこととされています。

**確認してみよう** 安全確認スケールを当て、直径6cmの物が入りそうなくすき間がないか確認しましょう。

- ヘッドボードとサイドレールのすき間をクッションなどを入れてうめましょう。
- スペーサーなどによりサイドレールとサイドレールの間にはさまらないようにしましょう。  
※メーカーにより対応が異なります。詳しくはメーカーにご確認下さい。
- 危険なすき間がないサイドレールに交換しましょう。

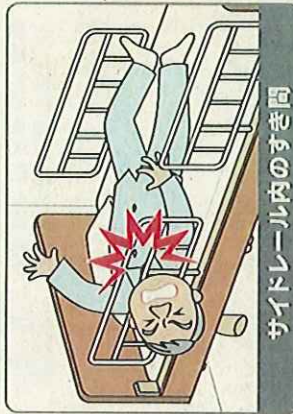
12cm以上のすき間があると...サイドレールの中に頭が入り、窒息事故が発生しています。

安全確認スケールを当てて、直径12cmの硬い物が入るすき間がないか計測しましょう。
