医療・介護ベッド安全点検チェック表

医療・介護ベッドを安全にお使いいただくために

医療・介護ベッド安全チェック表

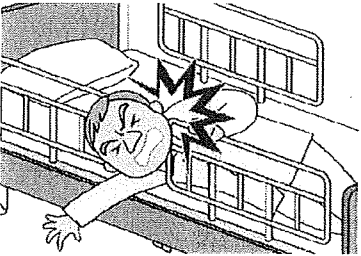
<p>②サイドレールとサイドレール等の間に首を挟み込みそうなき間はありますか？ (首の挟み込みに対して、より安全であるためのすき間寸法の目安は、直径6cmの物が入り込まないこと、もしくは23.5cm以上です。)</p>

<p>《事象事例》 ベッドの背中を上げた状態で、目を離している間に利用者がバランスを崩し、2本のサイドレールのすき間に首を挟み込んでしまった。</p> <p>《対応方法例》</p> <ul style="list-style-type: none"> ●利用者から目を離す際は、ベッドの背中を必ずフラットに戻しましょう。 ●すき間を埋める対応品を利用しましょう。 ●新JIS規格が要求する寸法を満たすサイドレール等に交換しましょう。 	<div style="text-align: center;">☐</div>

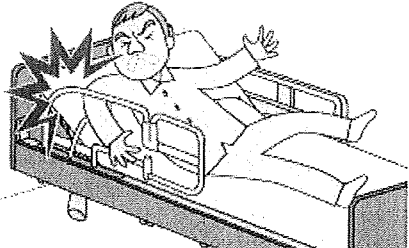
<p>④利用者の状態を確認しながら、ベッドの操作を行っていますか？</p>

<p>《事象事例》 利用者の手や足がサイドレールの中に入っている状態で、介護する方がベッド操作をし、手や足を挟んでしまった。</p> <p>《対応方法例》</p> <ul style="list-style-type: none"> ●ベッドを操作する前と、操作中最低1度は動作を止めて利用者の状態を確認しましょう。(※看護・介護する方が立っている場所と反対側は、布団などの死角となり特に注意が必要です。) ●カバーで覆われたサイドレール等や後付けカバーを必要に応じて利用しましょう。 	<div style="text-align: center;">☐</div>
