事務連絡
平成23年2月9日

医療・介護ベッド用手すりのすき間に頭や首、手足などを挟む事故等に係る
施設管理者への注意喚起の徹底について（再依頼）

介護ベッド用手すりのすき間に頭や首、手足
などを挟む事故等に係る注意喚起について

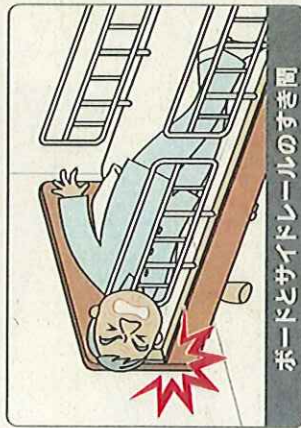
認知機能障害など予測できない行動をとる方や片マヒなどの障がいがある方は、特にサイドレールのすき間などに注意して下さい。

すき間に首が入り込む事故が多発しています。

- ヘッドボードとサイドレールのすき間をクッションなどを入れてうめましょう。
- スペーサーなどによりサイドレールとサイドレールの間にはさまらないようにしましょう。
※メーカーにより対応が異なります。詳しくはメーカーにご確認下さい。
- 危険なすき間がないサイドレールに交換しましょう。

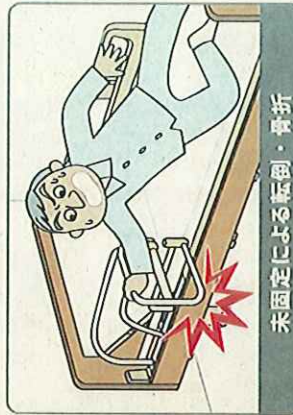
ベッド用グリップの固定を確認していますか?

しっかり固定していないと立ち上がりときに転倒し骨折の原因になります。

首振り機構の固定、ベッドへの固定は確実ですか?

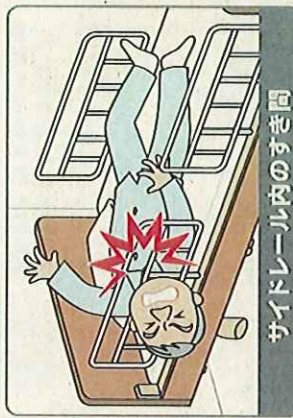
12cm以上のすき間があると……サイドレールの中に頭が入り、窒息事故が発生しています。

安全確認スケールを当てて、直径12cmの硬い物が入るすき間がないか計測しましょう。

サイドレールカバー
ベッド用グリップカバー

をご利用ください。
